沙溪镇新镇区南侧（团溪路北侧、姚泾路西侧地块）  
土壤污染状况调查报告

委托单位：太仓市沙溪镇人民政府

编制单位：太仓市智联评估有限公司

二〇二一年十一月

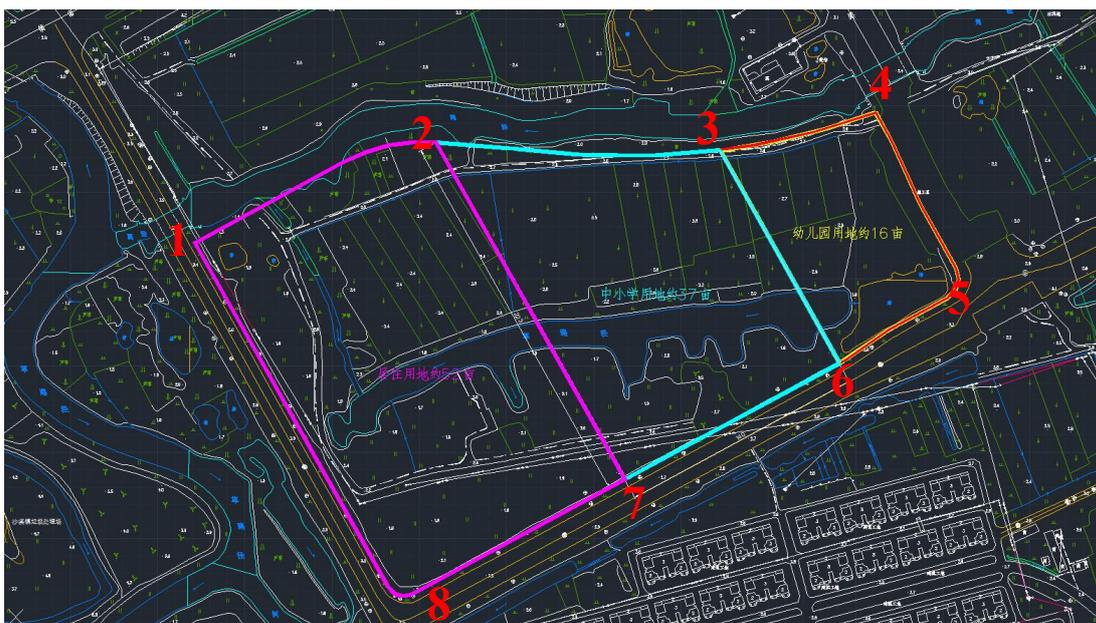
图1.4-1 调查地块红线图

本次调查的核心范围为项目红线内的土壤环境质量，调查地块为沙溪镇团溪路北侧、姚泾路西侧地块，位于沙溪镇团溪路北侧、姚泾路西侧，东邻姚泾路，南西邻沙徐线，北邻河流。占地面积约70000m<sup>2</sup>。场地的地边界范围见图 1.4-1。（本次调查地块为图中下方彩线标注范围）

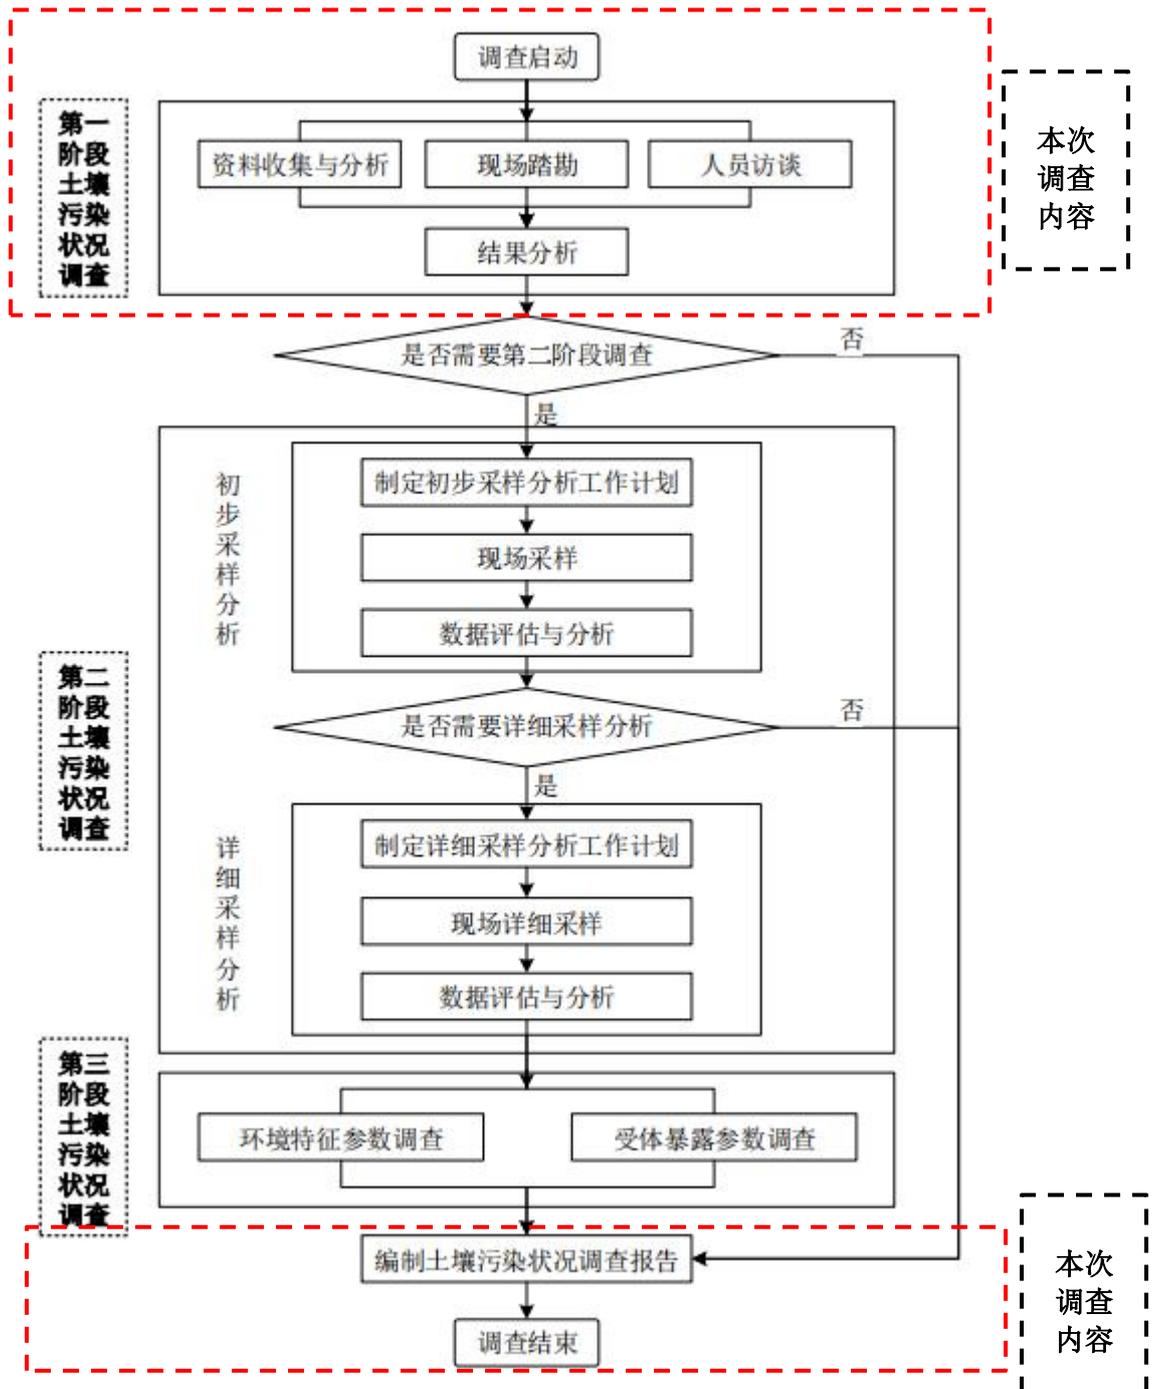
图 1.5-1 土壤污染状况调查的工作内容与程序

本次调查的工作内容包括上述土壤污染状况调查的第一阶段部分，调查方法包括：资料收集与分析、现场踏勘、人员访谈、现场快速检测和报告编制。

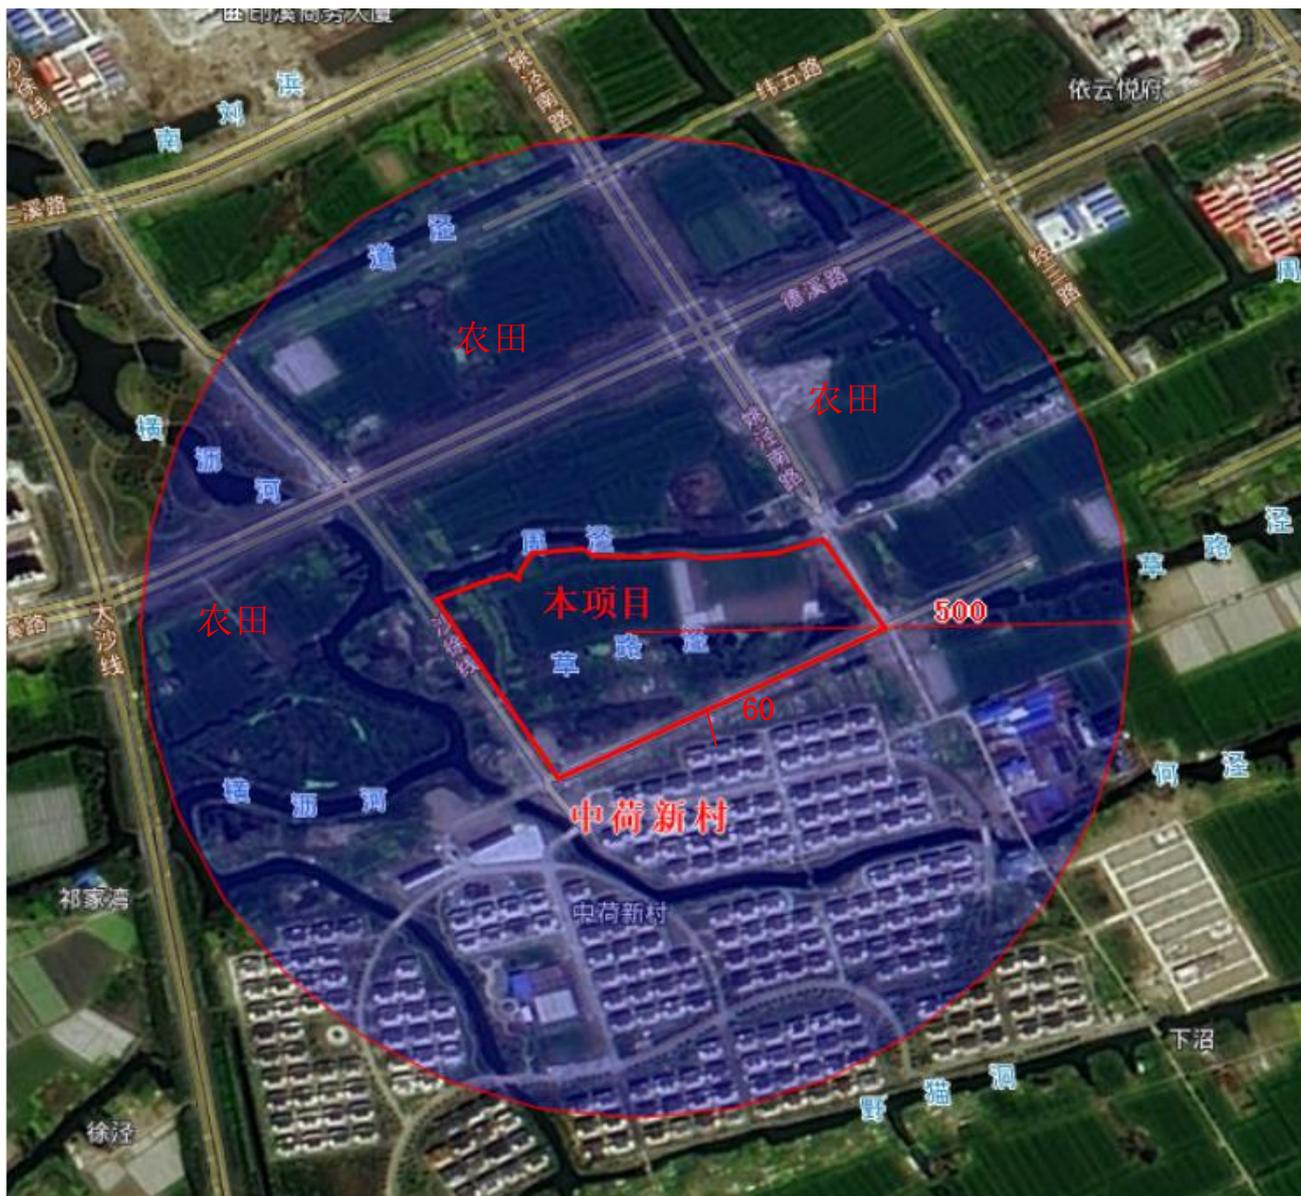
图2.2-2 项目周边 500m 范围内环境现状概况图

经现场踏勘与资料调研，根据现场踏勘，项目选址位于沙溪镇团溪路北侧、姚泾路西侧，地块东侧为姚泾路，再东侧为农田；地块南侧为沙徐线，再南侧为中荷新村；地块西侧为沙徐线，再西侧为农田；地块北侧为河流，再北侧为农田（即沙溪镇新镇区（镇南路南侧、姚泾路西侧地块））。本项目红线周边 500m 范围内环境现状概况见下图。

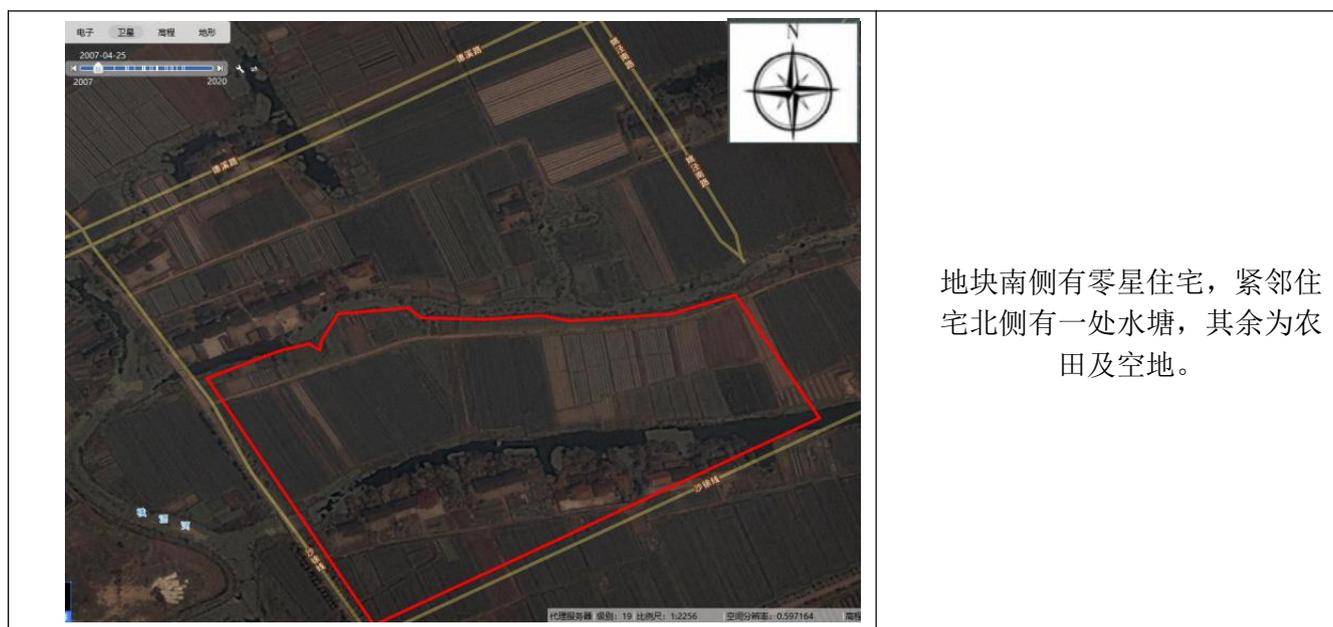
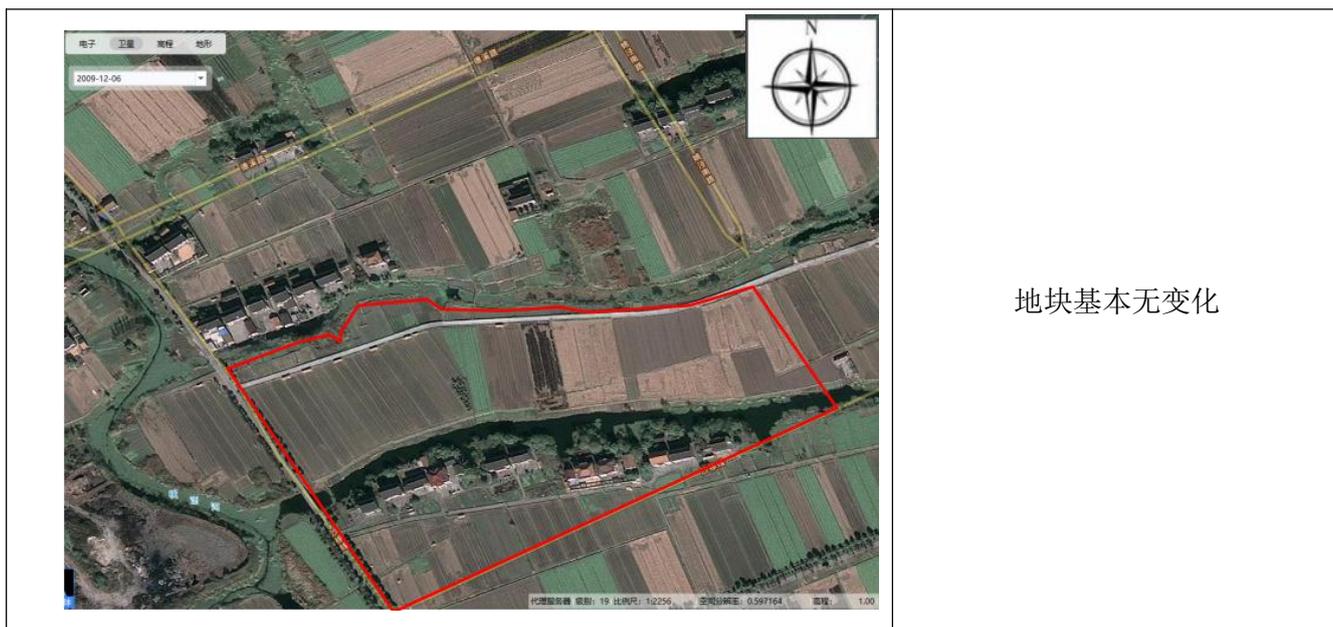
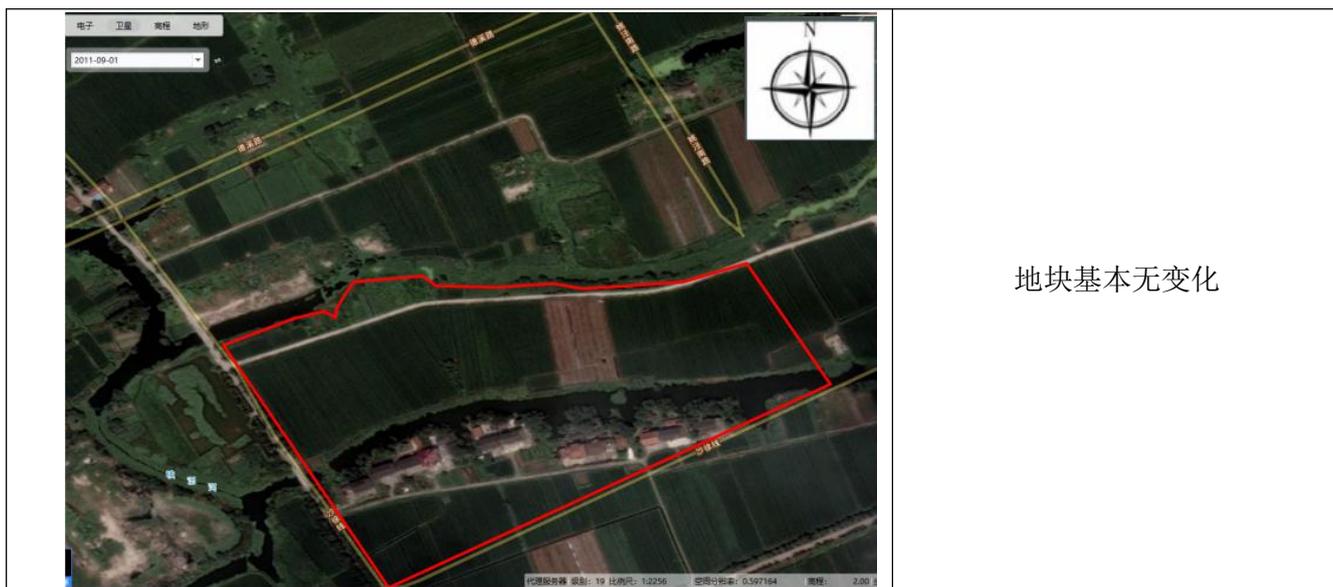
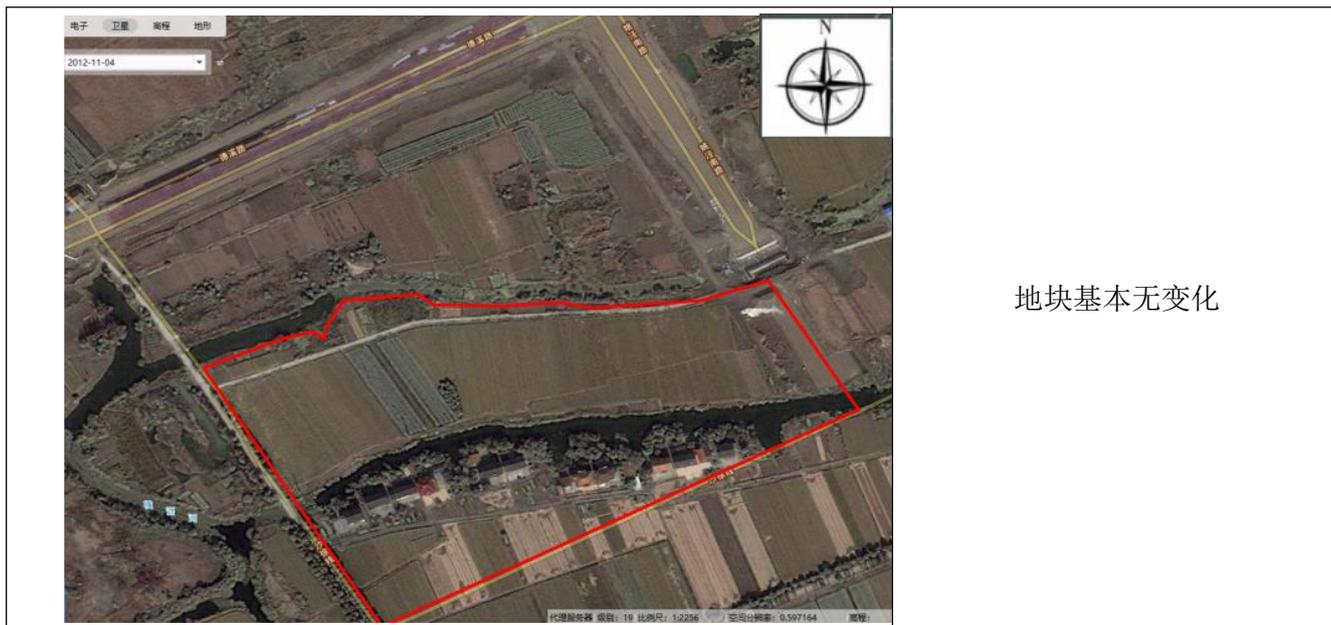
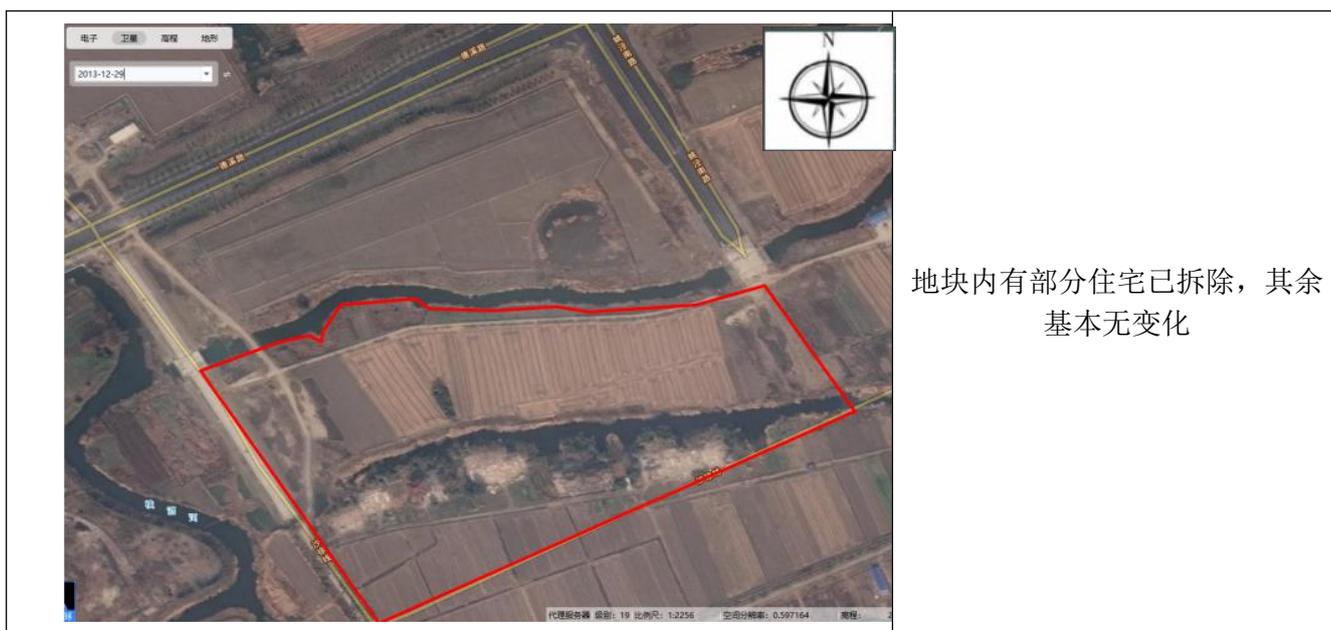
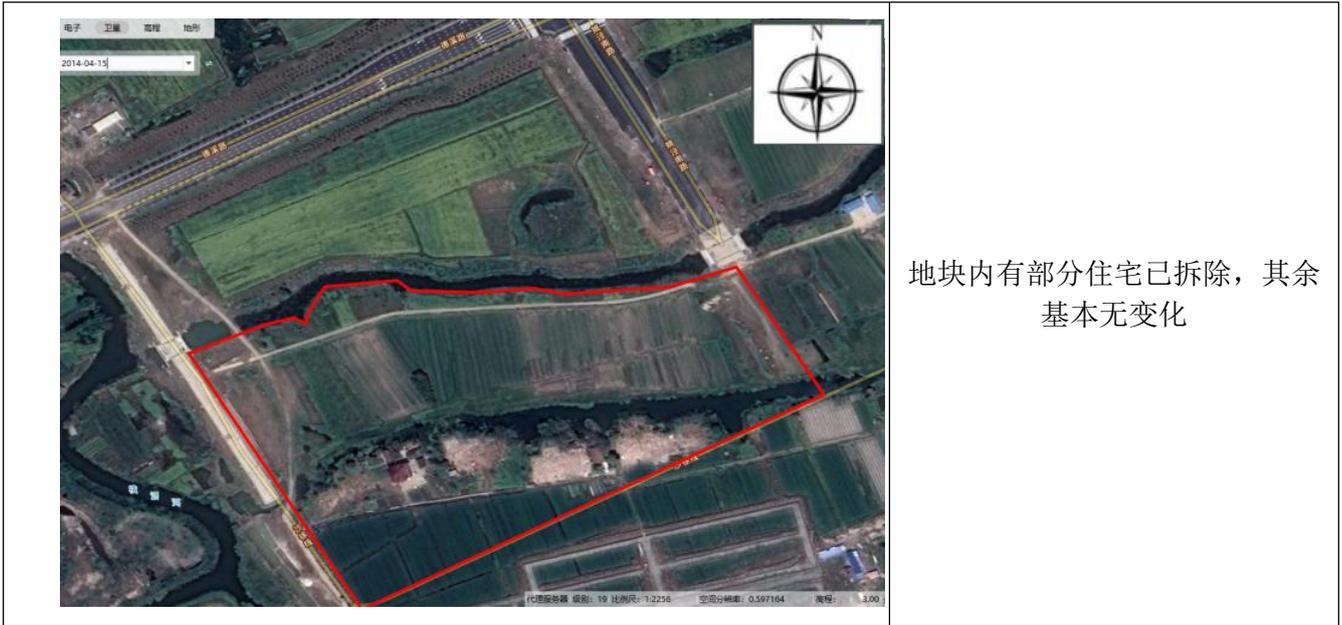
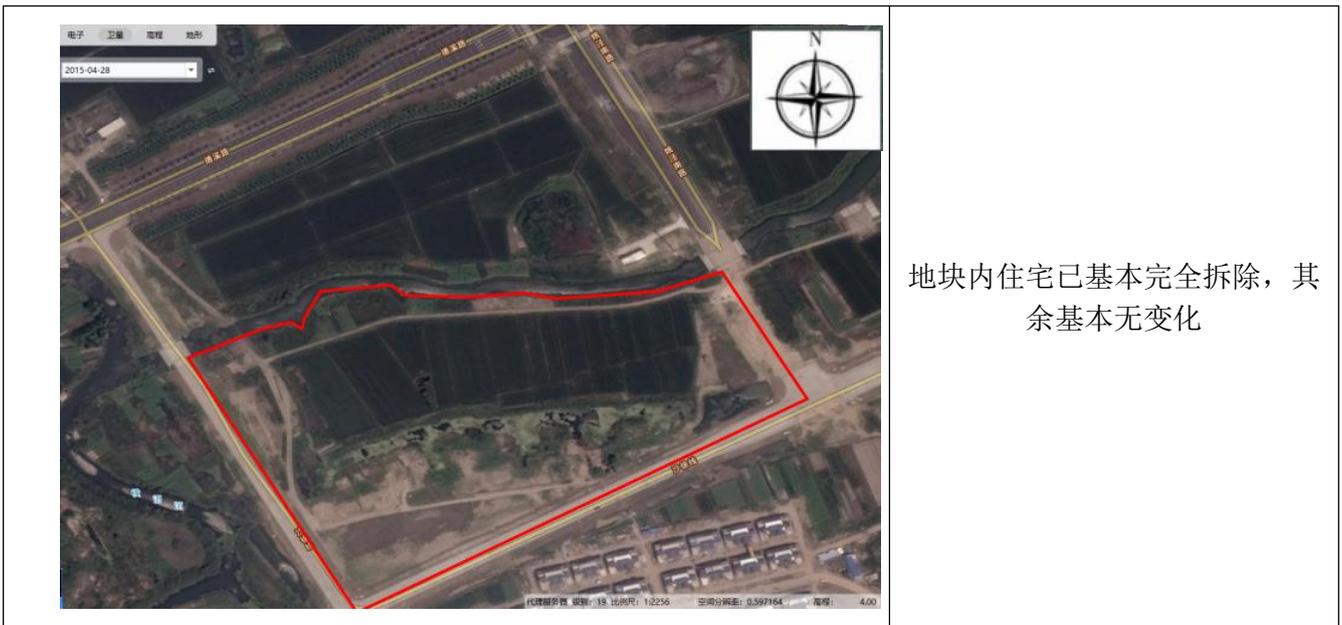
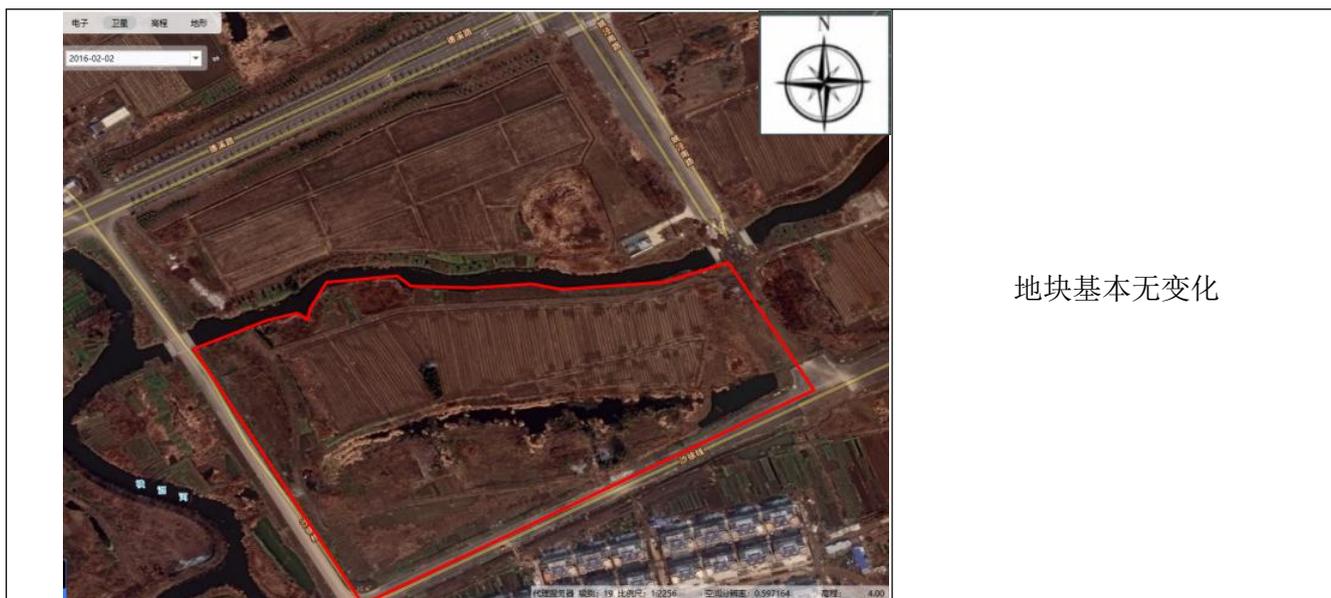
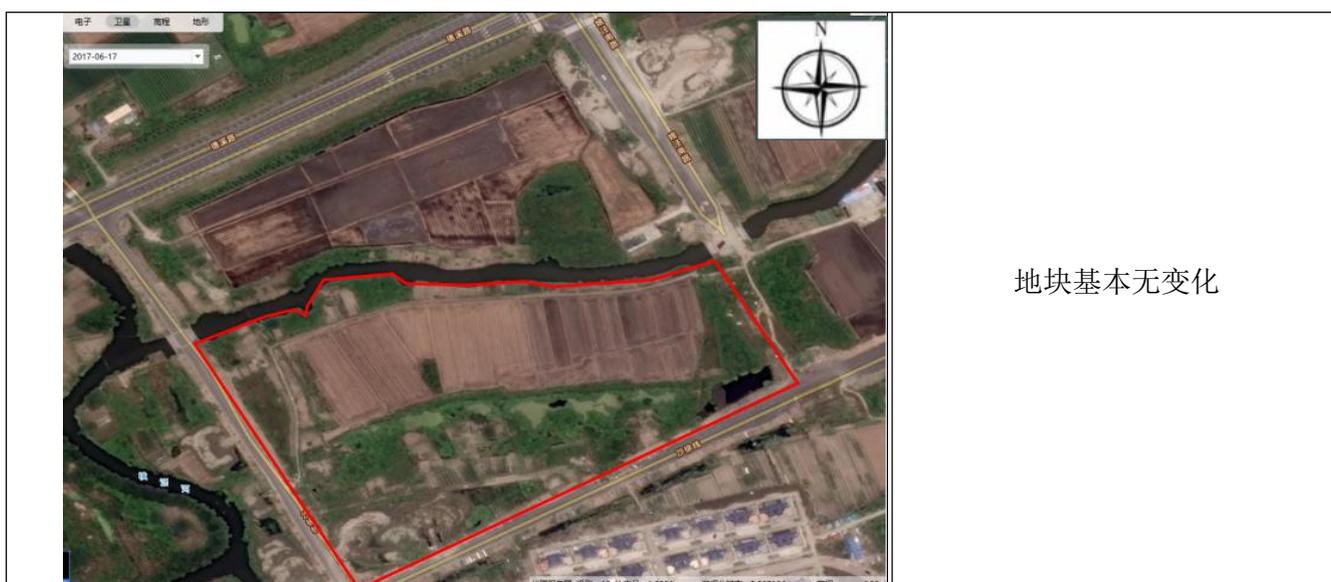
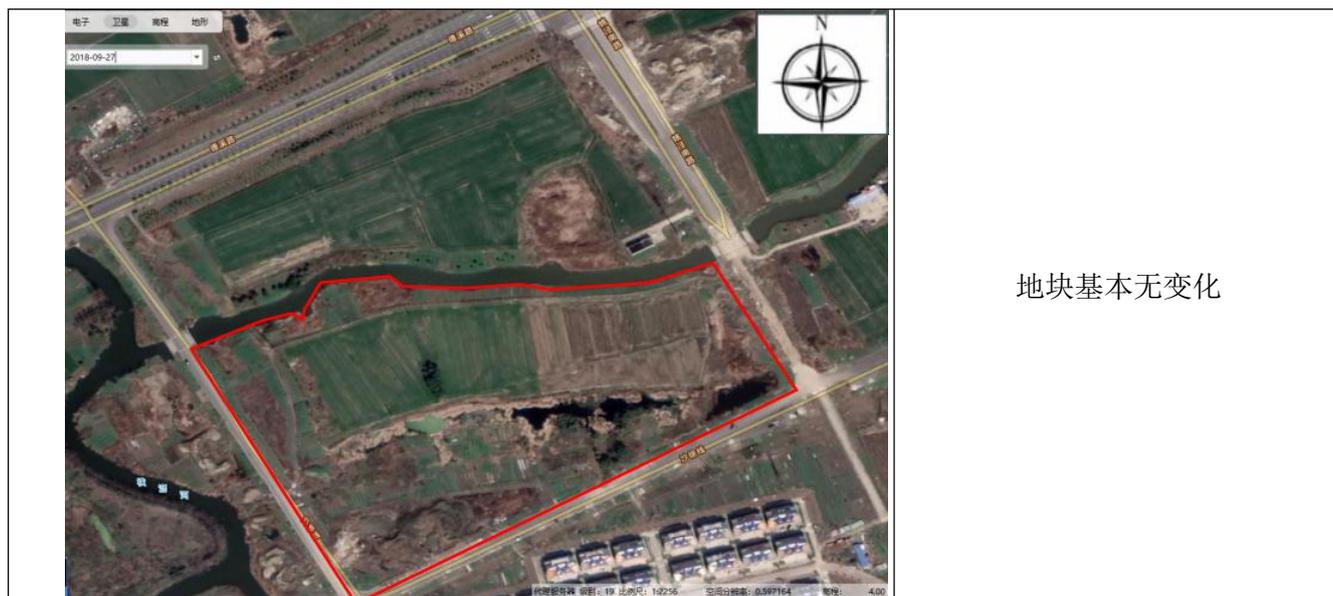
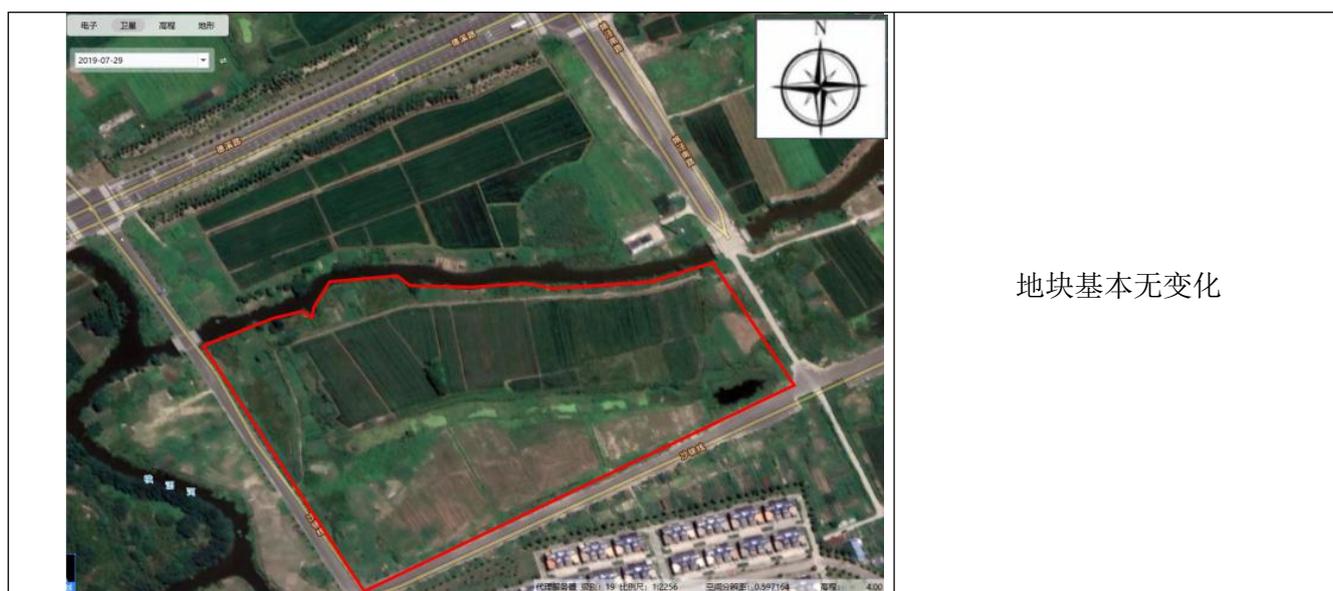
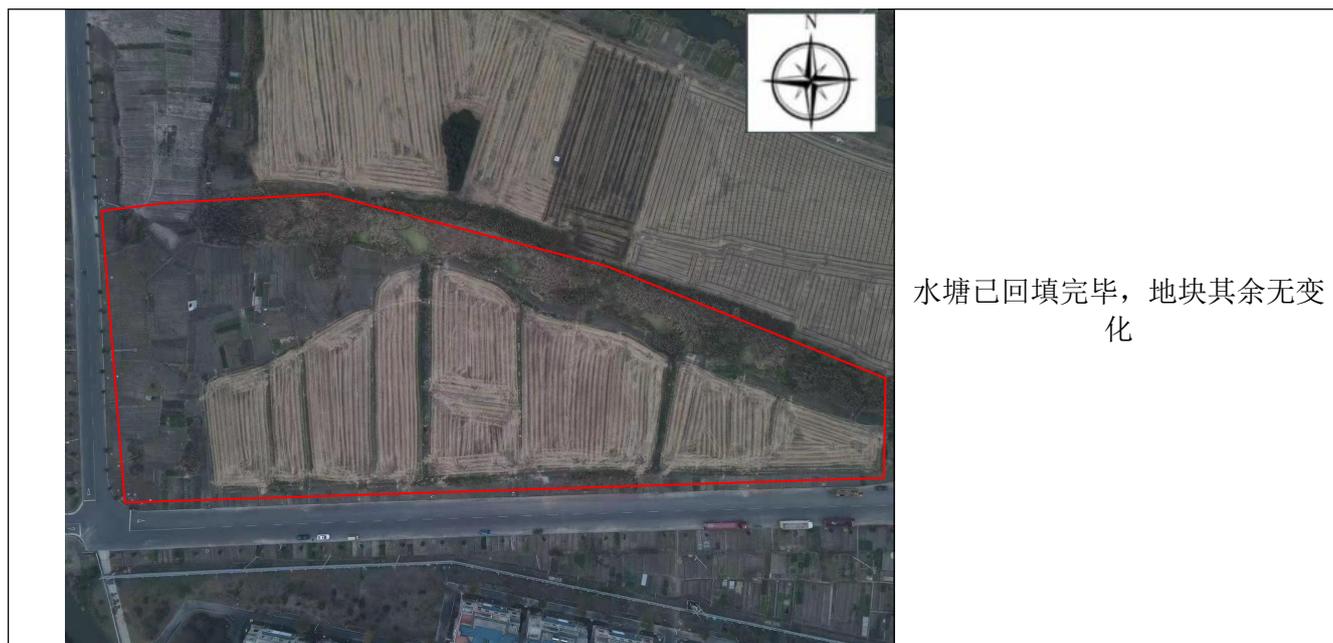
本次调查通过调阅 Google Earth 历史影像资料及人员访谈、现场踏勘，初步获取了项目地块 2007 年之后的用地影像，如下图所示：其分别展示了项目地块 2007年、2009年、2011年、2012年、2013年、2014年、2015年、2016年、2017年、2018 年、2019年、2021年影像信息，其中红线范围为本次调查区域。

第一阶段（2015年之前）：根据人员访谈和历史影像，2015年前此地块南侧有零星住宅，紧邻住宅北侧有一处水塘，其余部分为农田及空地。

第二阶段（2015年~至今）：根据人员访谈和历史影像得知，2015年地块内零星住宅已完全拆除，2020年水塘被回填，其余无明显变化，农田部分仍种有水稻。

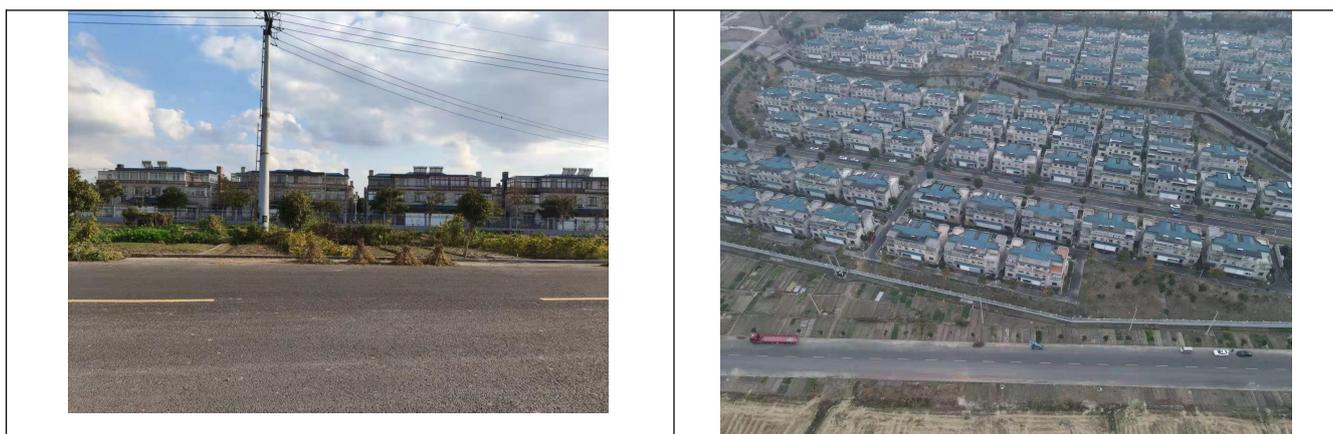
图2.3-6 地块南侧现状图

现场踏勘：在进行资料收集和分析的前提下，我公司在2021年10月开展了踏勘工作，踏勘范围以沙溪镇团溪路北侧、姚泾路西侧地块内部为主，并包括了场地周边区域。经现场踏勘发现，地块为闲置空地及农田，现场未闻出异常味道，未发现疑似污染痕迹。

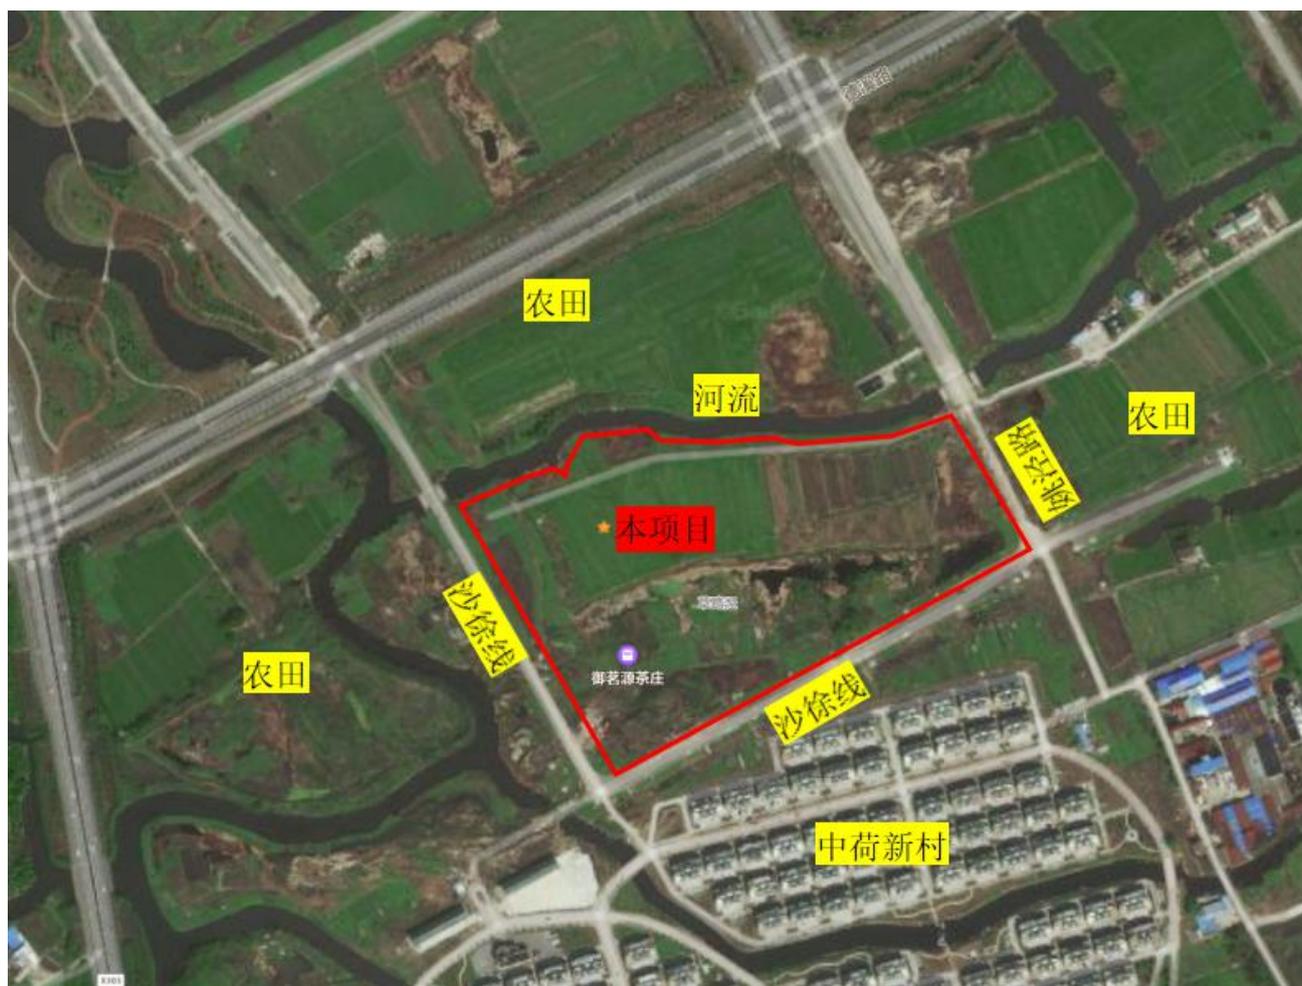
图2.4-1 地块相邻地块卫星影像图（2021年）

根据现场踏勘,项目选址位于沙溪镇团溪路北侧、姚泾路西侧,地块东侧为姚泾路,再东侧为农田;地块南侧为沙徐线,再南侧为中荷新村;地块西侧为沙徐线,再西侧为农田;地块北侧为河流,再北侧为农田。相邻地块周边现状如下列图所示。(相邻地块历史图可见上文图2.3-1至图2.3-12)

由相关资料和历史影像可知，东侧相邻地块2014年前一直为农田，2014年修建了小路，现在为姚泾路，未存在过工业企业。

由相关资料和历史影像可知，西侧相邻地块一直为农田和水塘，未存在过工业企业。

由相关资料和历史影像可知，南侧相邻地块2015年一直为农田，2015年修建了中荷新村，未存在过工业企业。

由相关资料和历史影像可知，北侧相邻地块一直为农田，未存在过工业企业。

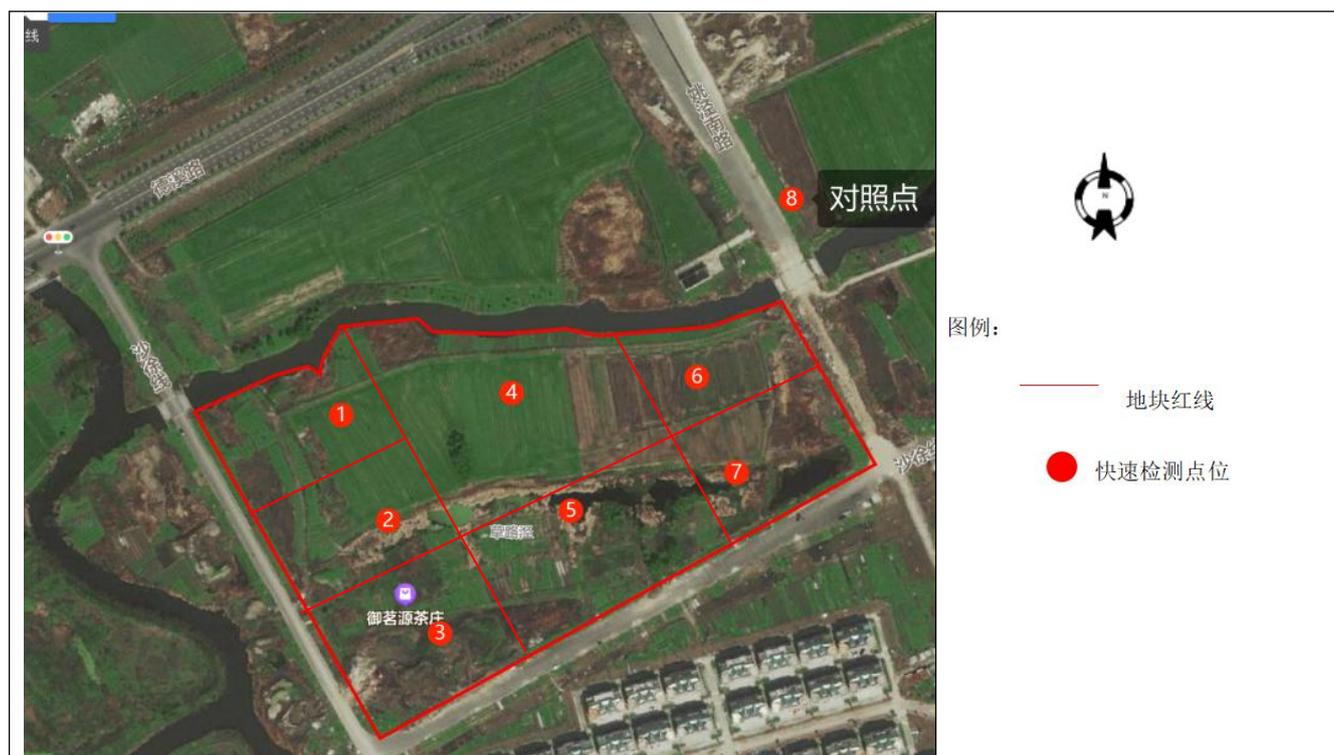
图3.1-1 地块内土壤快速检测点位图

基于地块第一阶段土壤污染状况调查（资料搜集、现场踏勘和现场访谈）结果以及相关导则要求，本次调查土壤监测点位的布设数量根据《建设用地土壤环境调查评估技术指南》确定：在初步调查阶段，地块面积 $\leq 5000\text{m}^2$ ，土壤采样点位数不少于 3 个；地块面积 $> 5000\text{m}^2$ ，土壤采样点位数不少于 6 个。鉴于本次调查面积为 $70000\text{m}^2$ ，需布设至少 6个监测点位。考虑到本项目地块内原为农田用地，整个地块及相邻地块历史上未存在过工业企业，地块内土壤分布较均匀，故项目布点采用系统布点采样法点，按照 $100\text{m} \times 100\text{m}$ 的网格密度对地块进行现场快速检测，同时在地块东北侧布置1对照点，该点一直作为农用地使用，未发生扰动，根据场地现场情况及时调整土壤采样点，布点位置如下图所示。

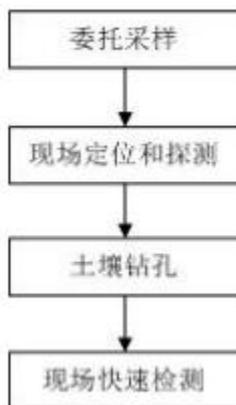
图4.1-1 土壤样品采样、检测流程图

本次调查中，土壤采样和快速检测工作由苏州斯坦德实验室科技有限公司完成。

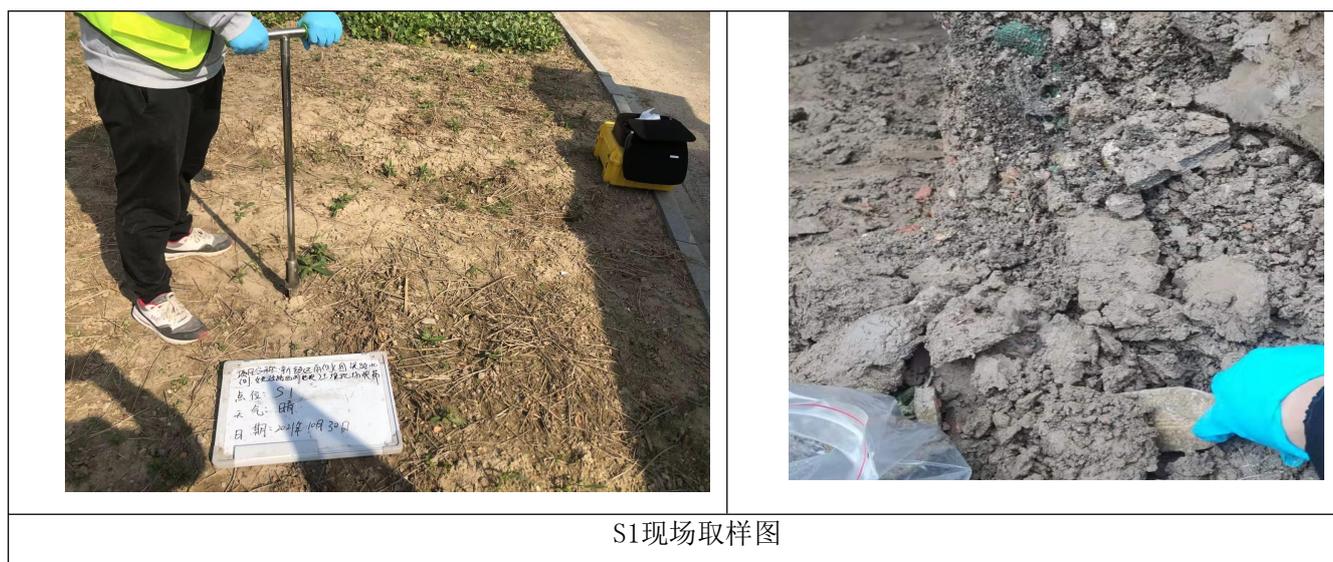
图4.1-2 土壤样品采集图

在标记好的点位，用铁锹和木铲按照相关技术导则进行操作，将土壤样品取出，观察并记录土壤湿度、颜色、质地等，并做好现场记录。

S1现场取样图

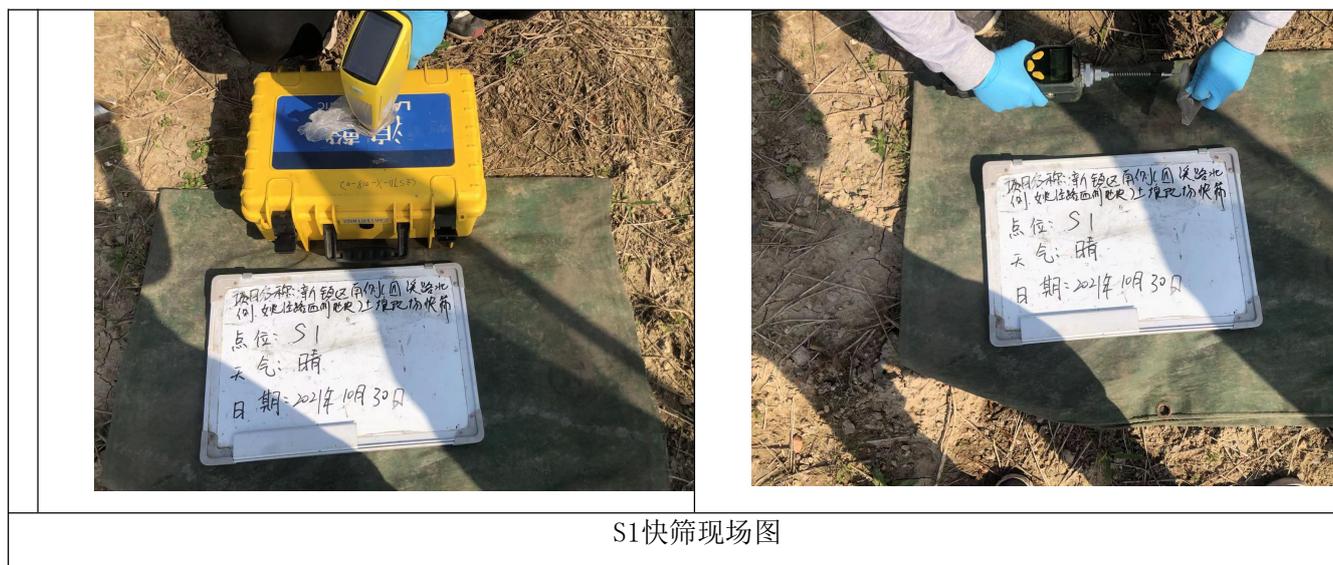
图 4.1-3 土壤样品快速检测图

**PID 快速筛选：**本次调查采集0-0.5m处的土壤进行快速检测。将土壤样品装入自封袋中约1/3~1/2 体积，封闭袋口，适度揉碎样品，置于自封袋中约 10min 后，摇晃或震动自封袋约 30s，之后静置约 2min。再将挥发性有机物快速检测设备（PID）探头伸至自封袋约 1/2 顶空处，紧闭自封袋，数秒内记录仪器最高读数，详见表 4.1-3，可以看出，PID 的响应值数据无异常，存在污

**XRF 快速筛选：**使用重金属快速检测设备（XRF）对 PID 筛选完成后的样品进行快速检测，主要检测镉、汞、铅、铜、铬、镍、砷等重金属及无机物含量（表4.2-3），从表中可以看出，快速检测过程中，金属均有检出且均低于《土壤环境质量建设用地土壤污染风险管控标准筛选值（试行）（发布稿）》（GB36600-2018）第一类用地筛选值和《场地土壤环境风险评价筛选值》（北京市地方标准 DB11/T 811-2011）住宅用地筛选值。

S1快筛现场图
